**Koostanud: Leele Välja**

**Ekspertarvamus Pärnu maakonnas Sindi linnas paiknevate  
riiklike kultuurimälestise vastavusest mälestise tunnustele**

**Tallinn 2007**

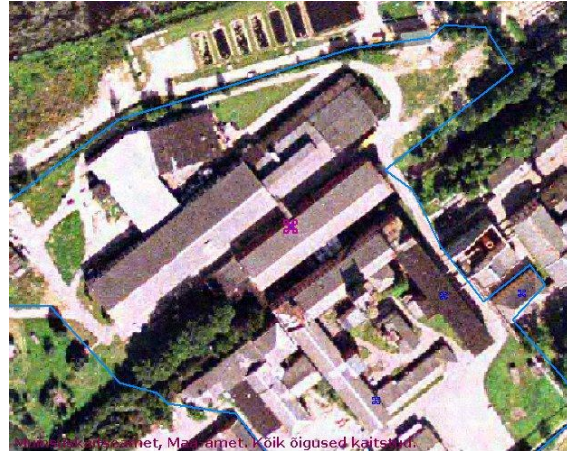
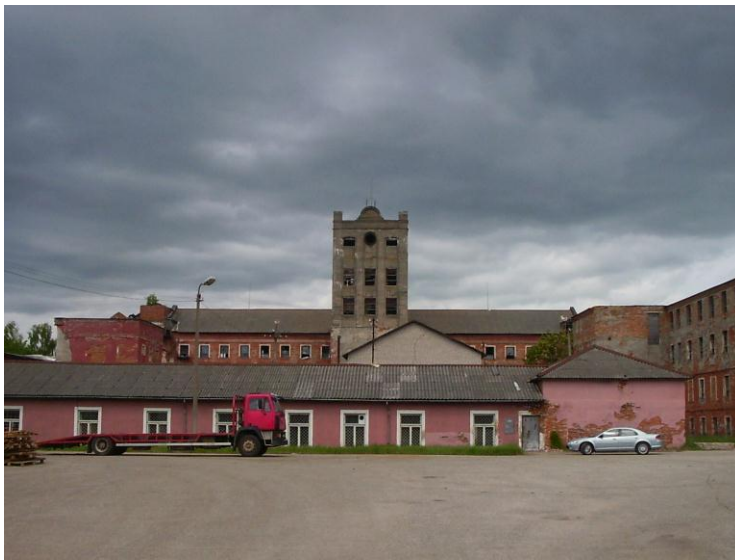
## Sindi kalevivabrik

**Seisund:** Üldseisukord halb, avariiline. Suuremas osas katusetu, ilma avatäidete ja vahelagedeta. Fassaaditellised murenevad. Hoone on ilma kindla funktsioonita ja tühi. Augustis 2005.a. toimund tulekahju ajal põles hoone seest tühjaks, hävisid vahelaed ja katus. Hoone müürid siiski püsti ning annavad hea pildi hoone algsest substantsist. Ümbruses ehitatud nõukogude ajal mitmeid hooneid, mis rikuvad vabrikukompleksi üldpilti.

**Ettepanek:** Säilitada staatus olemasolevatel mälestistel. **Tellida ekspertiis vabrikukompleksile tervikuna hindamaks vajadust täiendavate üksikmälestiste kaitseks ja kaitsevööndi piiride muutmiseks.** Ka tuleks hinnata kompleksi väärtusi ja võimalikke meetmeid nende kaitseks. Praegune lahendus selgelt ei täida oma eesmärki ja pigem õõnestab muinsuskaitse rolli arhitektuuripärandi kaitisel. Ilmselt on siin välditud kaitse alla võtmist hoonetel, kus jätkub tootmine, kartes et muinsuskaitse nõuded ja tootmise vajadused ei ole ühildatavad. Kui pidada prioriteetseks hoonete säilimist on alati võimalik leida kompromisse, kus säilivad hooned ja toimub ka tootmine.

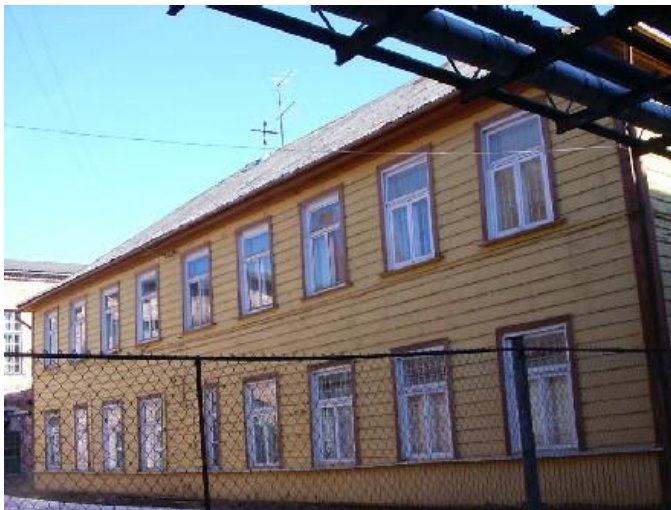
## **Kontor-Ministeeriumikooli hoone Pärnu mnt 38**

**Seisund:** Üldseisukord on rahuldav. Ümbrus väga räämas. Parandamist vajavad vihmaveerennid. Maja vajab värvimist. Hoonesse on kavandatud korterid. Töid ei ole alustatud.

**Ettepanek:** Säilitada mälestise staatus.

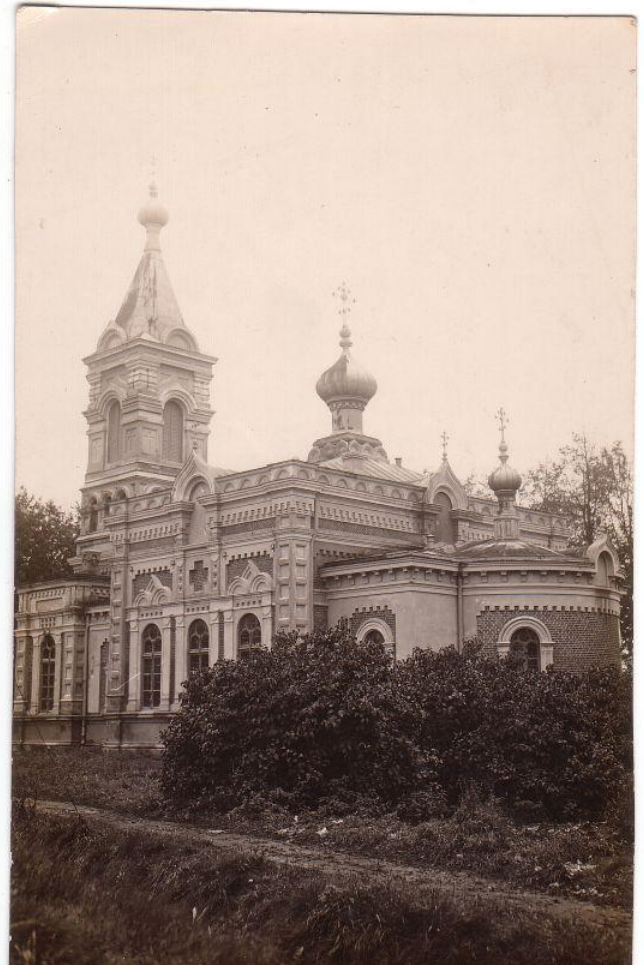
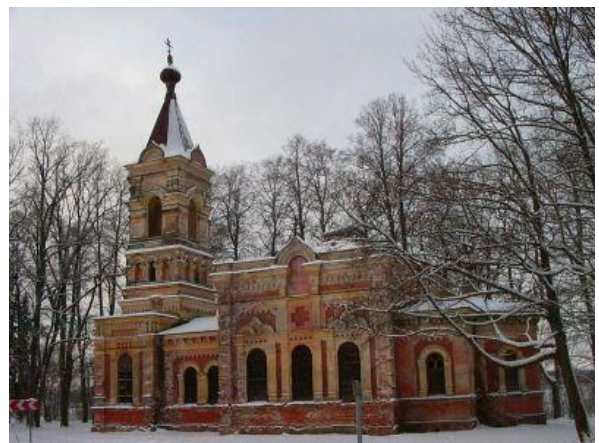
## Sindi õigeusu kirik ja kiriku park

**Tehniline seisund:** Avariiline. Sokkel ja seinad kohati murenenud, tellisseinad osaliselt lõhenenud, välimine kiht maha kukkunud. Karniisid murenevad, katuse neeludesse jookseb vesi. Müürid on nelitise kirde, ja edelalurgas varisemisohhtlikud jne.

**Hinnang olukorrale:** Sindi õigeusu kirik moodustab koos pargiga tervikliku ansambli. Kirik ise vastab igati mälestise tunnustele. Samas on tema tehniline seisund selline, mis ootab kiireid lahendusi ja intensiivsete lagunemisprotsesside peatamist. Kirikuhoonel on potentsiaali olla ka kontserdite jm kultuuriürituste toimumise kohaks. Praegu linnas (vist) vastav saal puudub. Kiriku park moodustab olulise osa ansamblist, kuid ei vasta eraldi mälestise tunnustele ja oleks otstarbekam käsitleda seda pigem kirikuhoone kaitsevööndina kui eraldi mälestisena. Park on ka looduskaitse all.

**Ettepanekud:** - Muuta park eraldi numbriga mälestisest õigeusu kiriku kaitsevööndist.  
- Leida võimalusi europrojektideks, et linnale kontserdisaali saamise nime all hankida eurorahasid kiriku korrastamiseks (regionaalarengu edendamiseks mõeldud meetmed).

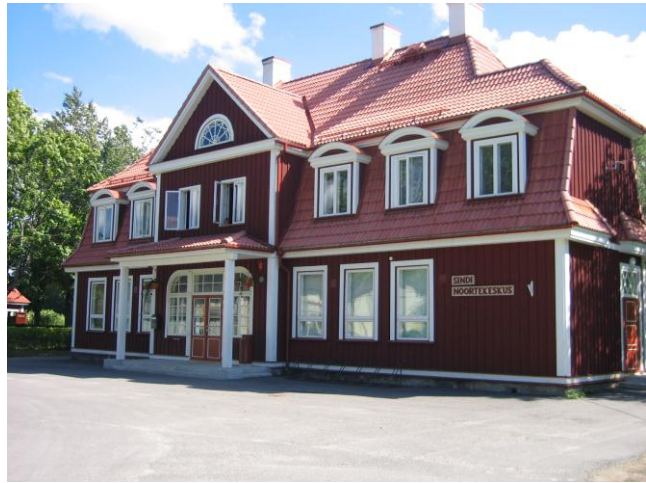
### **Sindi raudteejaama peahoone**

**Seisund:** Üldseisukord hea. 2005.a. restaureeriti välisfassaad, katus ning esimese korruse ruumid. Katusekatte vahetati, keraamiline kivi laudis uuendati ning seinad tihendati. Esimesele korrusel tegutseb noortekeskus, II kr on korterid. Taastati tagafassadil varjualune.

**Ettepanek:** Säilitada mälestise staatus.

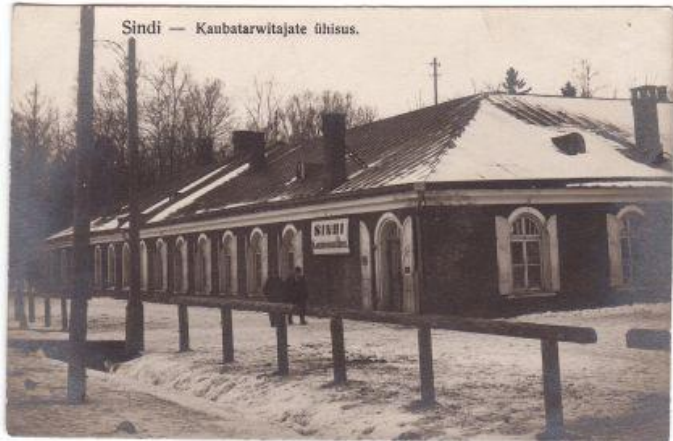
**Tehniline seisund:** Halb. Katuse N-tiivas puudub harjaplekk, puuduvad samuti vihmaveerennid ja -torud esfassaadil. Tagafassaadil vihmaveerennid vajavad parandamist. Krohv osaliselt irdunud. Niiskusprobleemid sokliosas jne.

**Ettepanek:** Mälestiste nimekirjast kustutada.

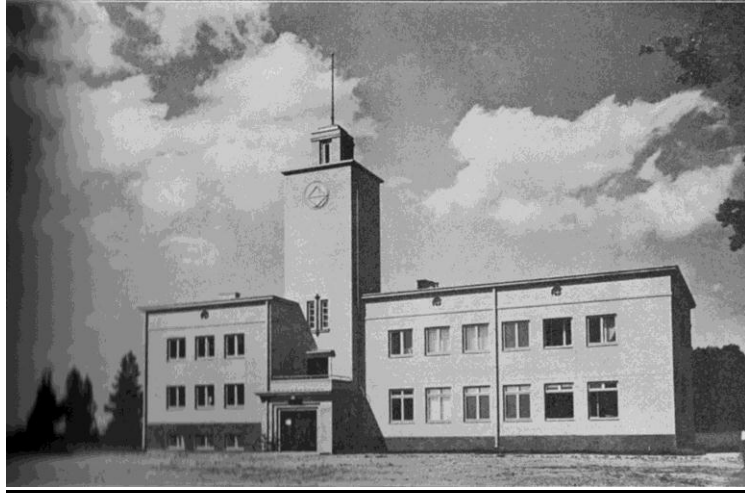
## **Sindi raekoda, Pärnu mnt 12**

**Tehniline seisund:** Seisukord rahuldav. Pidevalt hooldatud. Torniosa vajaks enam tähelepanu avatäidete osas. Fassaad vajaks hooldust (survepesu, vuugiparandused).

**Ettepanek:** Säilitada kultuurimälestise staatus kui ajastu arhitektuurikeele ja tüpologia ilmekas esindaja.

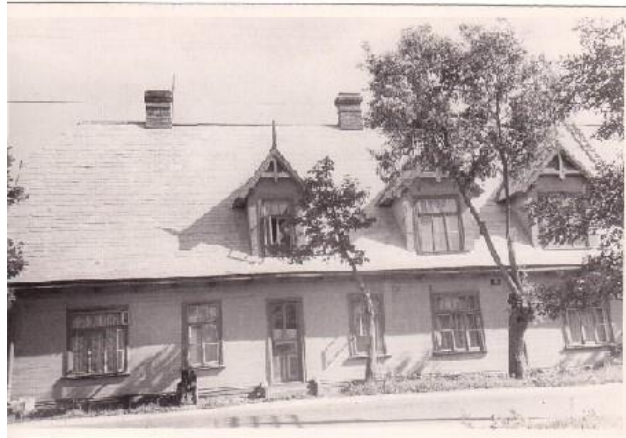
## Elamud Kooli 4 ja 6

**Seisund:** Üldseisukord halb. Sindelkatus kaetud eterniidiga, plaadid osaliselt lahti ja alla kukkunud. Vihmaveesüsteem lagunenud. Osaliselt värvitud aknaid, hoone värv luitunud. Maapind kasvanud, kattes osaliselt sokli. Vuukide ümber olevat plekki paigatud.

**Ettepanek:** Kusutatada riiklike kultuurimälestiste hulgast.

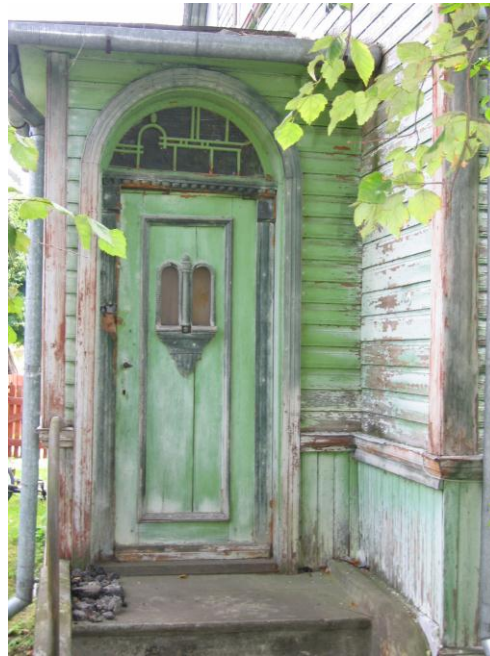
**Tehniline seisund:** Seisukord rahuldav. Laudvoodri värv luitunud, katuseplekk roostetab. Osaliselt kahjustunud laudise soklipealne osa. Vihmaveesüsteemid korras.

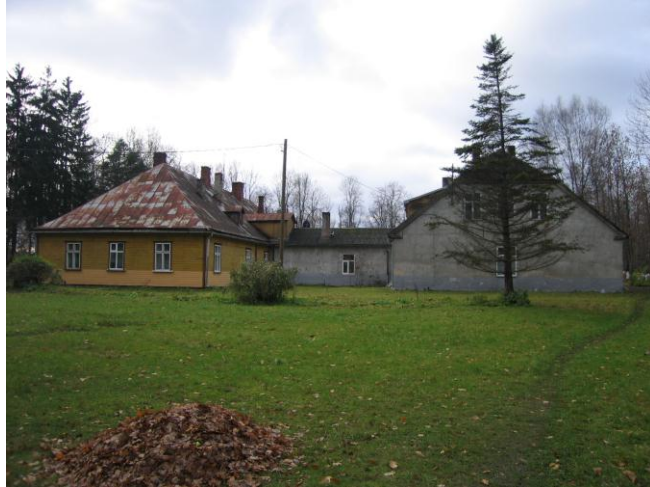
**Seisund:** rahuldav. Suur osa aknaid vahetatud plastikakende vastu. Kooli tänavapoolse tiiva sammastportikus toetub asbesttorudele.

**Ettepanek:** Kustutada mälestiste nimekirjast arhitektuurimälestise tunnustele mittevastavuse tõttu.

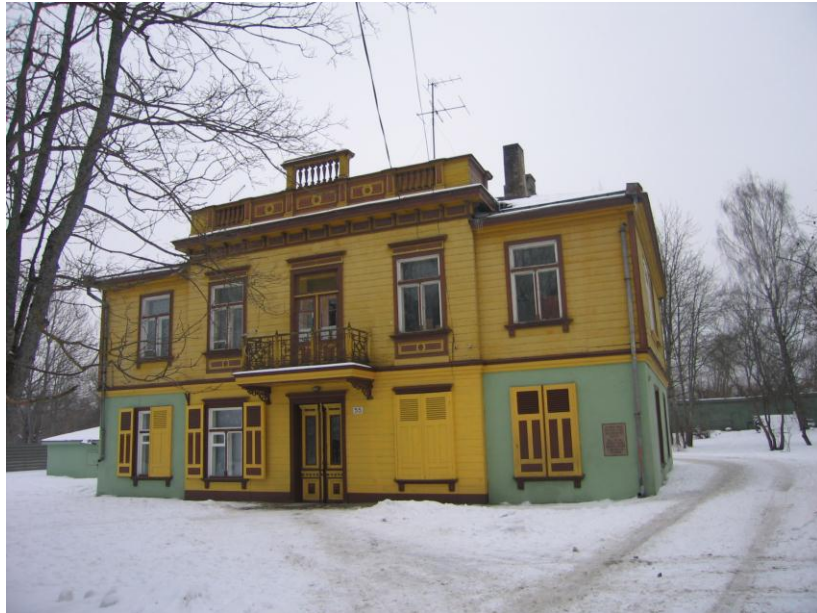
## Elamu Pärnu mnt 55

**Seisund:** Tehniline seisund rahuldav, arhitektuurne säilivus esifassaadi osas väga hea. Tagumine tiib olnud algselt võib-olla abihoone vms, tänaseks täiesti arhitektuurivaba hooneosa, mis aga õnneks hoone pidulikkude fassaadi ei häiri.

**Ettepanek:** säilitada mälestise staatus. Hoolitseda omanike teavitamise eest, et teadmatusest ei hävitataks väärtuslikke originaaldetaile.

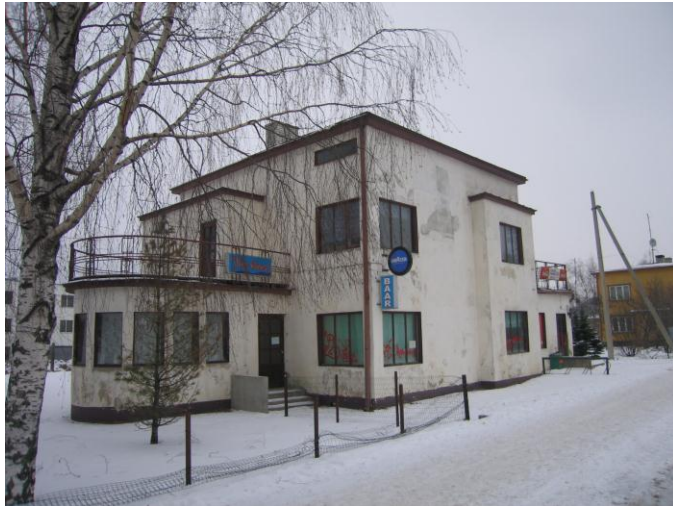
## Elamu Pärnu mnt 54

**Seisund:** Rahuldav. Esi- ja külgfassaadid värvitud mõni aeg tagasi, vale värvitüüp, koorub. Avatäited asendatud plastikakende jms-ga. Hoone ja territoorium suhteliselt hooldamata.

**Ettepanek:** Säilitada mälestise staatus.

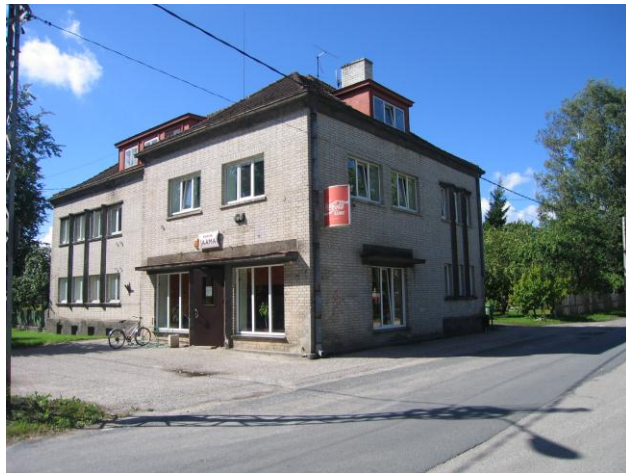
## **Raudtee 20**

**Seisund:** Tehniline seisund hea, arhitektuurne säilivus jätab soovida, valdav osa avatäidetest on asendatud (plastikaknad, tüüpsed metalluksed).
