**Koostanud: Leele Välja**

**Ekspertarvamus Pärnu maakonnas Sindi linnas paiknevate  
riiklike kultuurimälestise vastavusest mälestise tunnustele**

**Tallinn 2007**

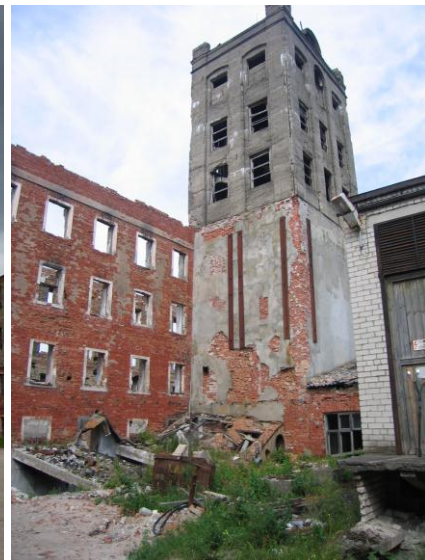
**Seisund:** Üldseisukord halb, avariiline. Suuremas osas katusetu, ilma avatäidete ja vahelagedeta. Fassaaditellised murenevad. Hoone on ilma kindla funktsioonita ja tühi. Augustis 2005.a. toimund tulekahju ajal põles hoone seest tühjaks, hävisid vahelaed ja katus. Hoone müürid siiski püsti ning annavad hea pildi hoone algsest substantsist. Ümbruses ehitatud nõukogude ajal mitmeid hooneid, mis rikuvad vabrikukompleksi üldpilti.

**Ettepanek:** Säilitada staatus olemasolevatel mälestistel. **Tellida ekspertiis vabrikukompleksile tervikuna hindamaks vajadust täiendavate üksikmälestiste kaitseks ja kaitsevööndi piiride muutmiseks.** Ka tuleks hinnata kompleksi väärtusi ja võimalikke meetmeid nende kaitseks. Praegune lahendus selgelt ei täida oma eesmärki ja pigem õõnestab muinsuskaitse rolli arhitektuuripärandi kaitisel. Ilmselt on siin välditud kaitse alla võtmist hoonetel, kus jätkub tootmine, kartes et muinsuskaitse nõuded ja tootmise vajadused ei ole ühildatavad. Kui pidada prioriteetseks hoonete säilimist on alati võimalik leida kompromisse, kus säilivad hooned ja toimub ka tootmine.

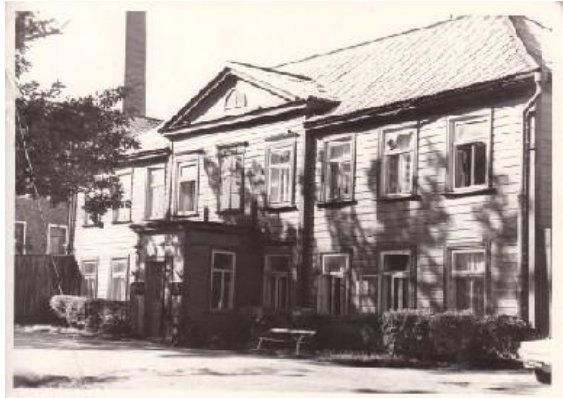
**Seisund:** Üldseisukord on rahuldav. Ümbrus väga räämas. Parandamist vajavad vihmaveerennid. Maja vajab värvimist. Hoonesse on kavandatud korterid. Töid ei ole alustatud.

**Ettepanek:** Säilitada mälestise staatus.

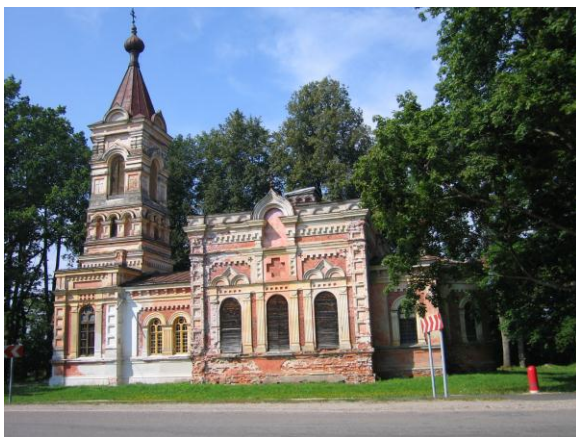
**Tehniline seisund:** Avariiline. Sokkel ja seinad kohati murenenud, tellisseinad osaliselt lõhenenud, välimine kiht maha kukkunud. Karniisid murenevad, katuse neeludesse jookseb vesi. Müürid on nelitise kirde, ja edelalurgas varisemisohhtlikud jne.

**Ettepanekud:** - Muuta park eraldi numbriga mälestisest õigeusu kiriku kaitsevööndist.  
- Leida võimalusi europrojektideks, et linnale kontserdisaali saamise nime all hankida eurorahasid kiriku korrastamiseks (regionaalarengu edendamiseks mõeldud meetmed).

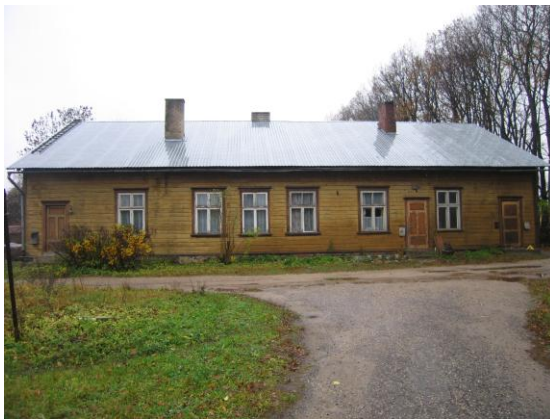
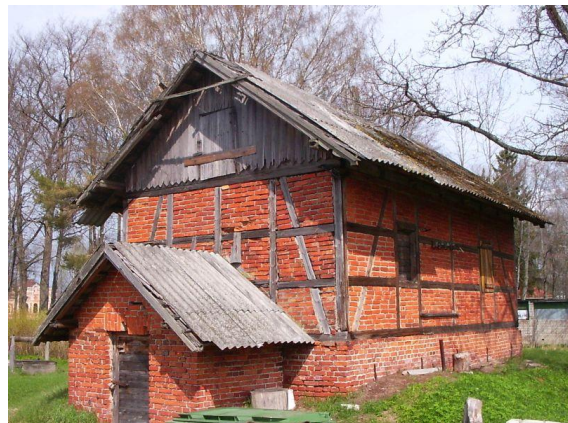
**Seisund:** Elamul rahuldav, sobimatu katus devalveerib hoone arhitektuurset väärtust. Kõrvalhoone pigem avariilisusele kalduv, katusel eterniit kohati puudu, tellised murenenud.

**Ettepanek:** Säilitada mõlemad hooned kultuurimälestise staatuses.

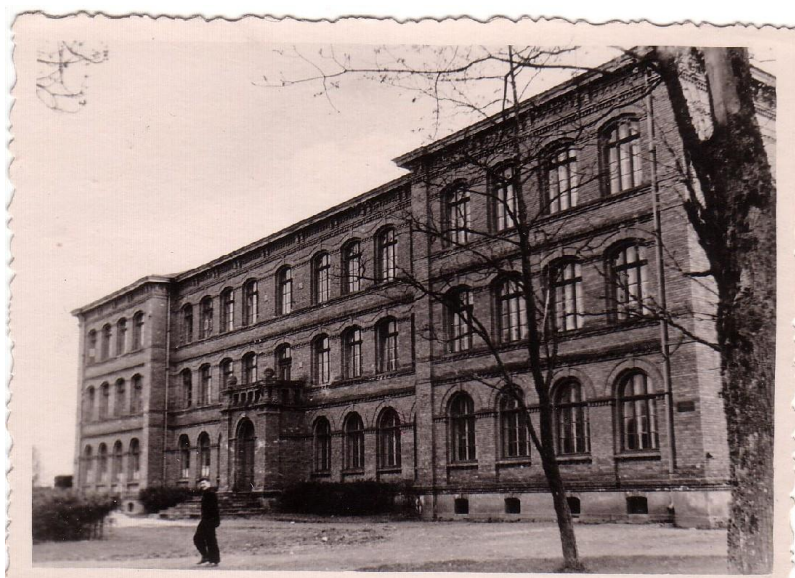
**Seisund:** Heas korras. Hoones tegutseb Sindi Gümnaasium, hoonet ja ümbrust hooldatakse pidevalt. Viimaste aastate remonditööd muinsuskaitse järelevalve all hoone väärtust oluliselt tõstnud.

**Ettepanek:** Säilitada kultuurimälestise staatus

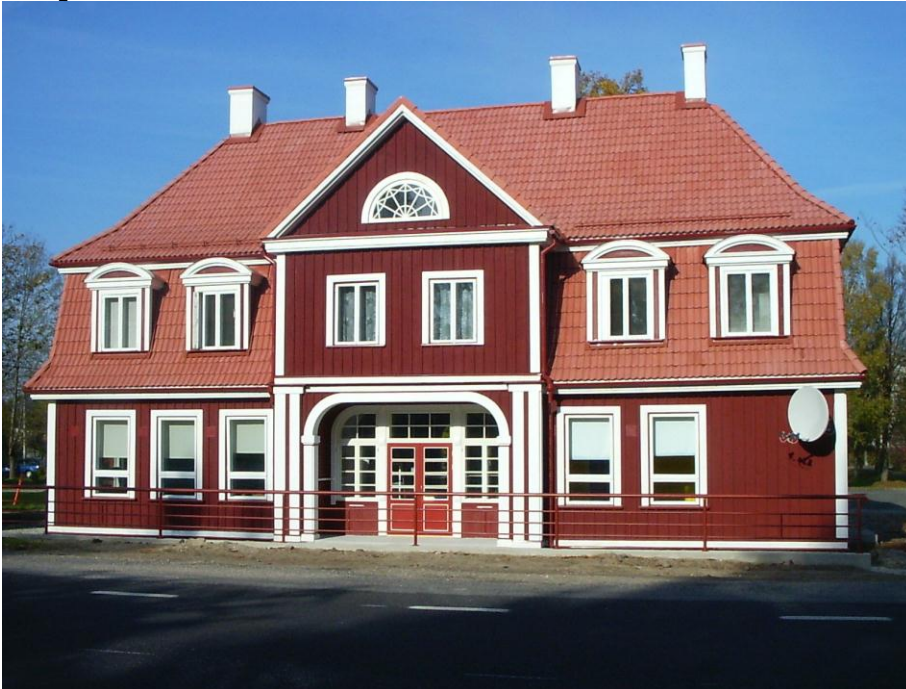
**Seisund:** Üldseisukord hea. 2005.a. restaureeriti välisfassaad, katus ning esimese korruse ruumid. Katusekatte vahetati, keraamiline kivi laudis uuendati ning seinad tihendati. Esimesele korrusel tegutseb noortekeskus, II kr on korterid. Taastati tagafassadil varjualune.

**Ettepanek:** Säilitada mälestise staatus.

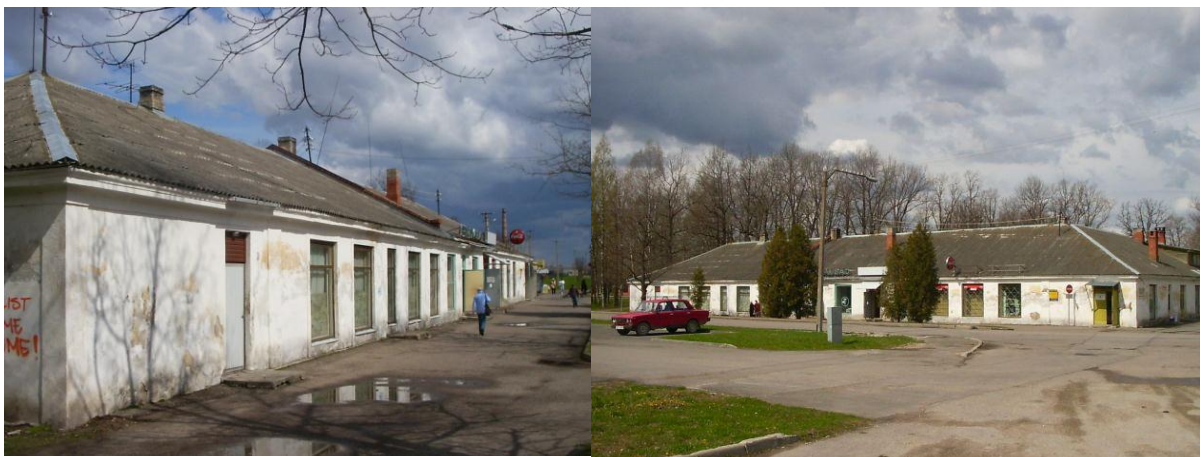
**Tehniline seisund:** Halb. Katuse N-tiivas puudub harjaplekk, puuduvad samuti vihmaveerennid ja -torud esfassaadil. Tagafassaadil vihmaveerennid vajavad parandamist. Krohv osaliselt irdunud. Niiskusprobleemid sokliosas jne.

**Hinnang olukorrale:** Hoolimata tüpoloogisest esindatusest ja teatud ajalooäärtusest omaaegse ühistegevuse tunnistajana tuleb tõdeda, et hoone on tänu korduvatele ümberehitustele pea tundmatuseni muutunud ja ei oma arhitektuurimälestise tunnuseid.

**Ettepanek:** Mälestiste nimekirjast kustutada.

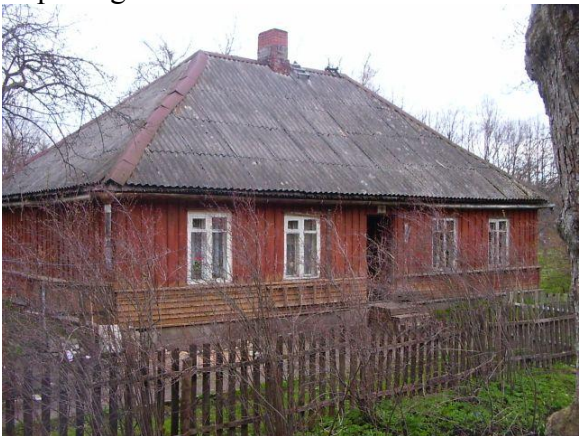
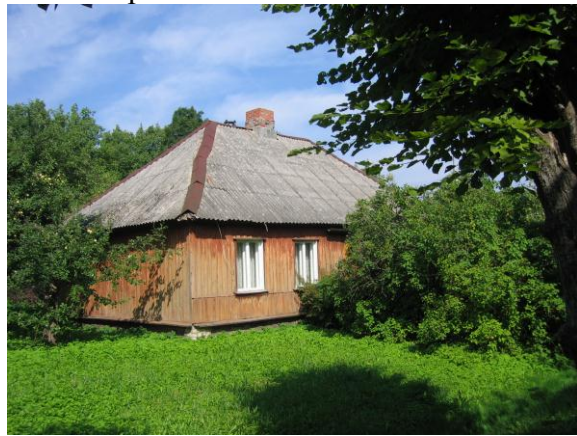
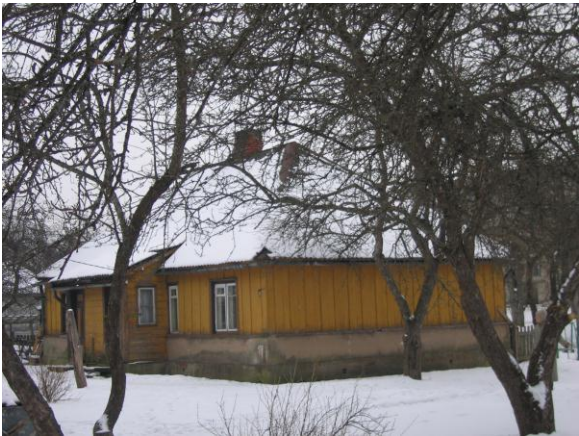
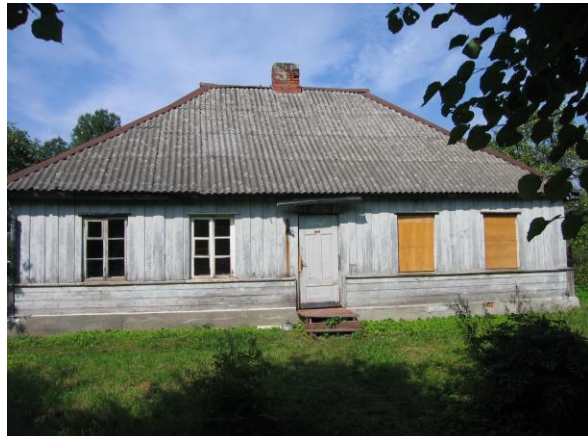
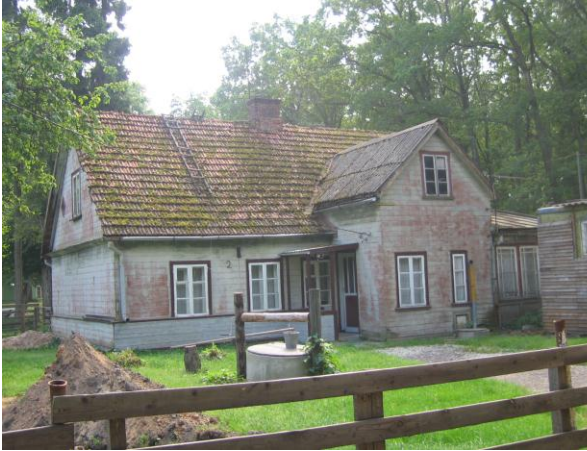
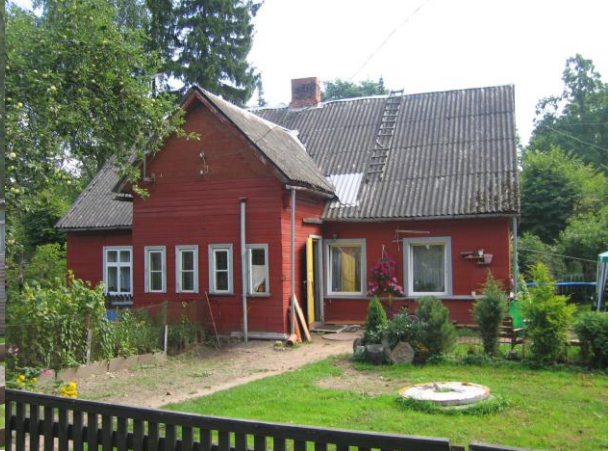
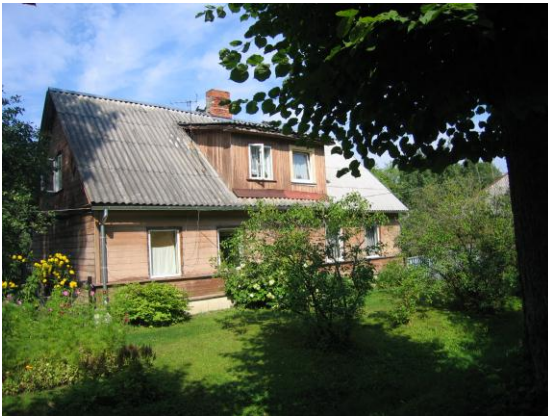
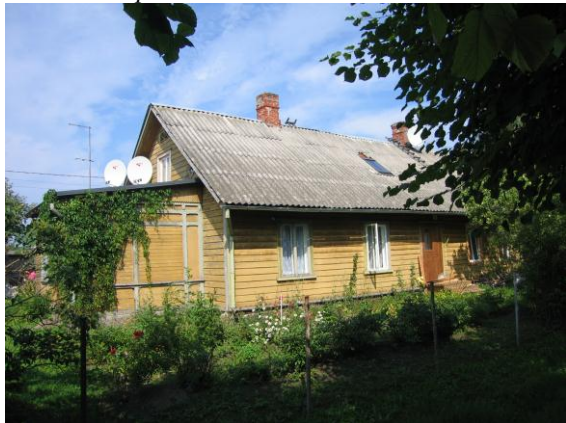
**Seisund:** Enamiku imetatud hoonetest seisund on halb, üksikutel rahuldav. Samas mitte ühelgi lootusetu. Peamised probleemid on viimaste aastakümnete jooksul kasutatud valed renoveerimisvõtted, mis mõjuvad halvasti ka hoonete säilivusele, mitte ainult arhitektursele välisilmele ja autentsusele. Samuti puudujäägid hoolduses, puuduvad vihmaveesüsteemid jne.

**Ettepanek:** Säilitada mälestise staatus. Leida võimalusi käimlahoone säilitamiseks. Koostöös Muinsuskaitseametiga koostada eritingimused ja restaureerimisjuhised hoonete korrastamiseks. Oluline, et see tehtaks kogu ansamblile tervikuna, mitte juhuslikult ja isevoolu teed ükshaaval. Väärtuslikumad on just vanemat tüüpi hooned (8,10,12,14), mille seisund kiiremat sekkumist vajaks. Et neist kõigist kuulub pool või enam Sindi linnale oleks siinkohal vajalik ka linna aktiivsus. Neis majades võiks ka edaspidi paikneda linna korterid, aga siis enam mitte sotsiaalkorteritena vaid pigem noorte õpetajate vm linnale vajalike spetsialistide majutamiseks, kelle tööle tulekul korter võiks olla oluliseks argumendiks.

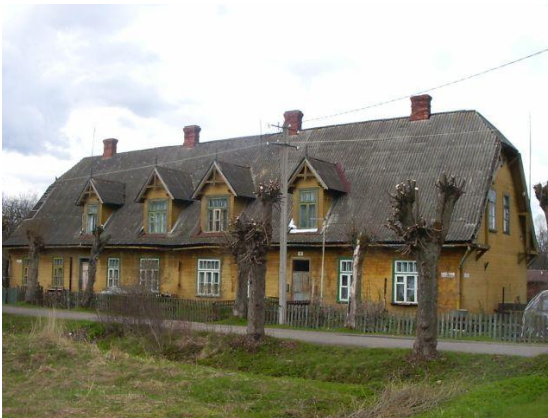
**Seisund:** Üldseisukord halb. Sindelkatus kaetud eterniidiga, plaadid osaliselt lahti ja alla kukkunud. Vihmaveesüsteem lagunenud. Osaliselt värvitud aknaid, hoone värv luitunud. Maapind kasvanud, kattes osaliselt sokli. Vuukide ümber olevat plekki paigatud.

**Ettepanek:** Esialgu säilitada mõlemad hoone mälestise staatuses. Leida vahendeid (linna eelarvest, riigilt) alustamaks vähemalt Kooli 4 korrastamist.

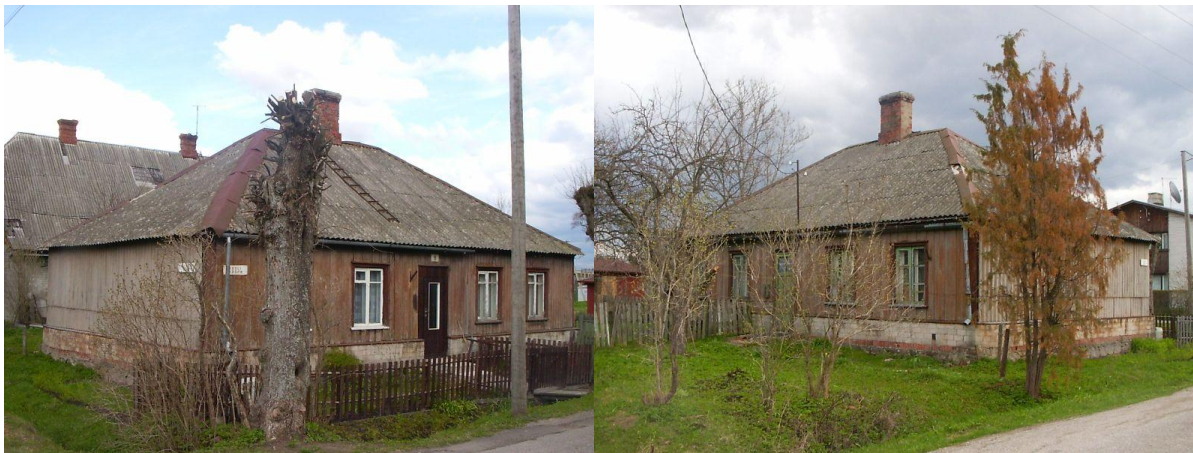
**Seisund:** Seisukord halb. Katusekate eterniit. Üksin katud samuti eterniidiga. Sokliosa laotud silikaadist, vihmaveesüsteemid osaliselt lagunened. Vihaveetorud lõppevad liiga kõrgel, mistõttu vesi ei ole hoonest kaugele juhitud. Katuseharjad kaetud plekiga, mis osaliselt amortiseerunud. Kooli tn poolne uks vahetatud.

**Ettepanek:** Kusutatada riiklike kultuurimälestiste hulgast.

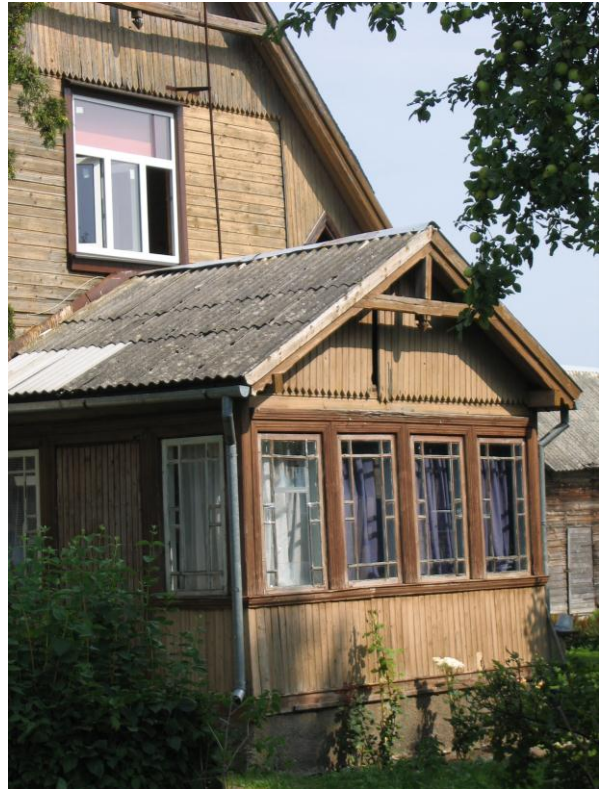
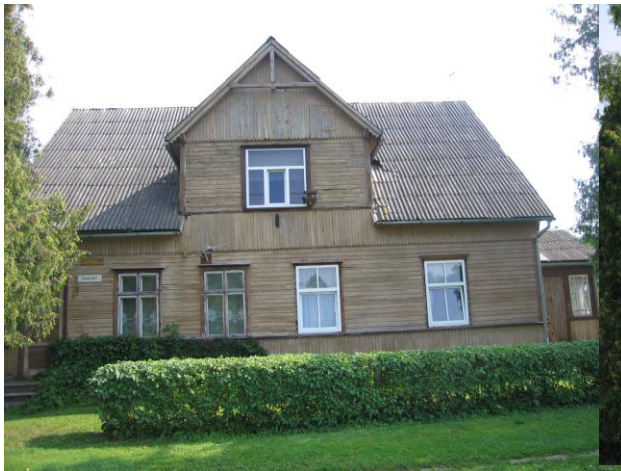
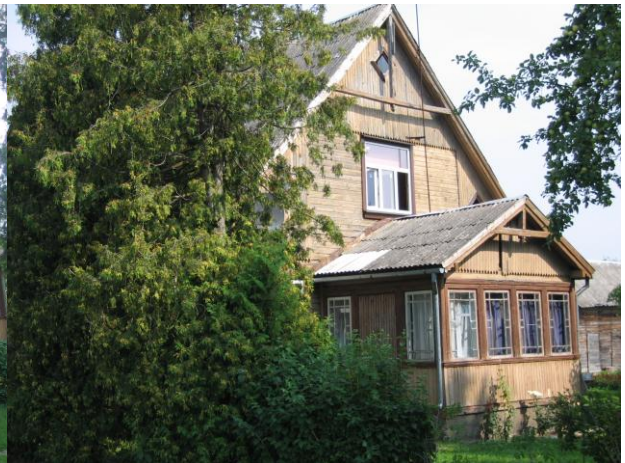
**Tehniline seisund:** Seisukord rahuldav. Laudise värv luitunud, II korruse ja osaliselt I korruse aknad vahetatud plastikakende vastu.

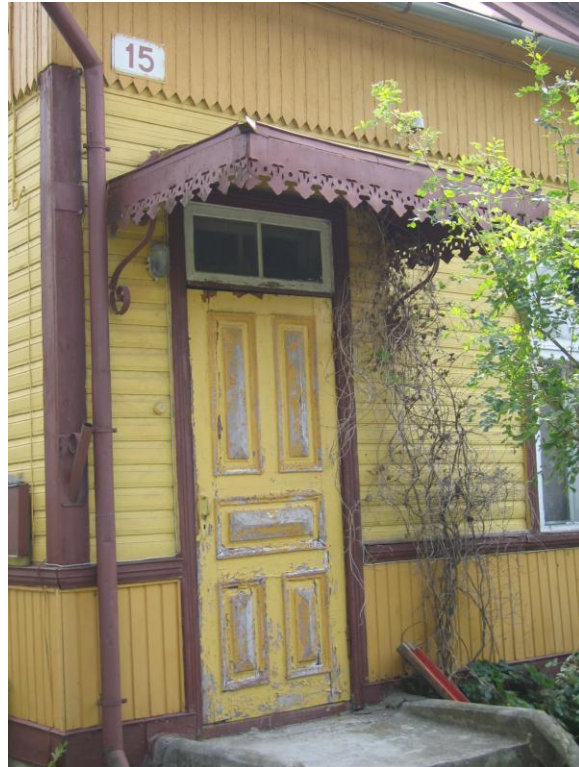
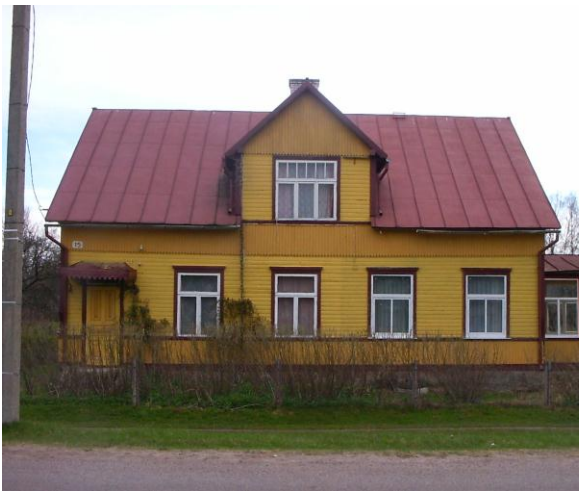
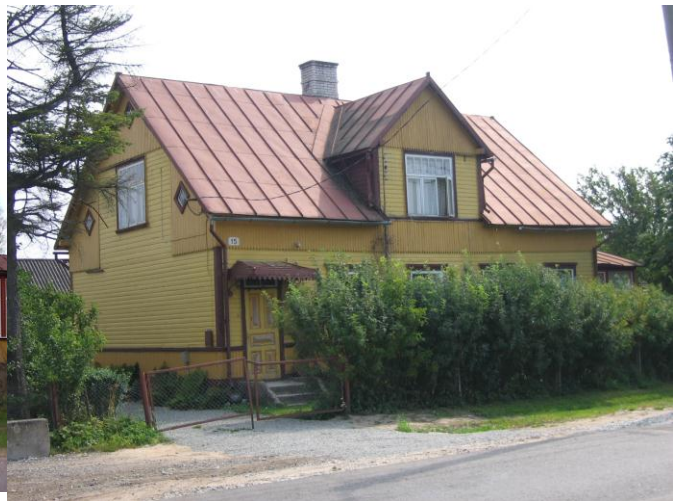
**Tehniline seisund:** Rahuldav-hea. Hoone on hooldatud. Osa aknaid I korrusel ja verandal on asendatud plastikakendega.

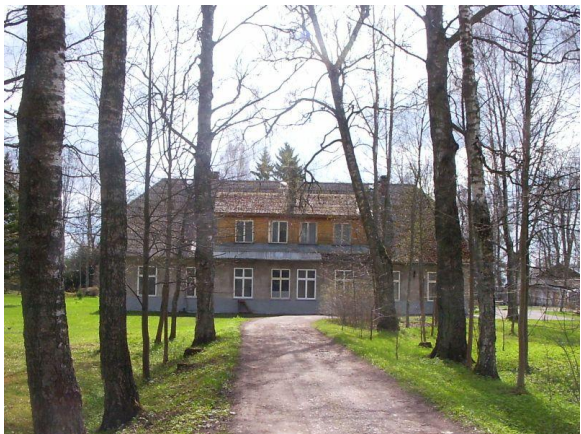
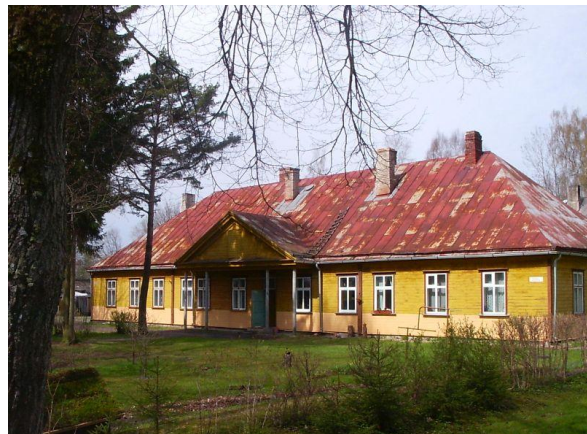
**Seisund:** rahuldav. Suur osa aknaid vahetatud plastikakende vastu. Kooli tänavapoolse tiiva sammastportikus toetub asbesttorudele.

**Ettepanek:** Kustutada mälestiste nimekirjast arhitektuurimälestise tunnustele mittevastavuse tõttu.

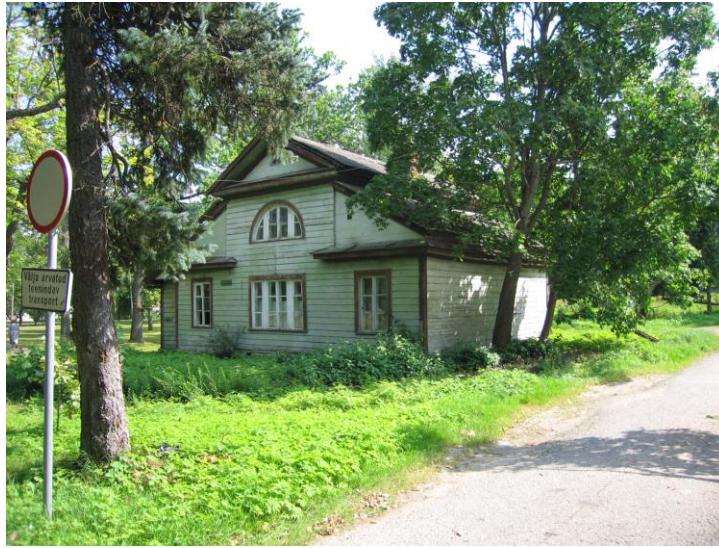
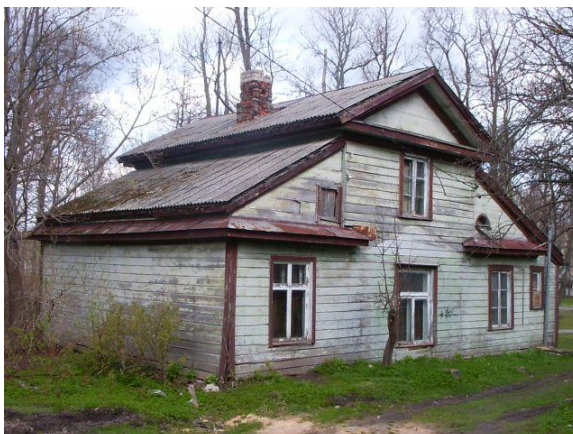
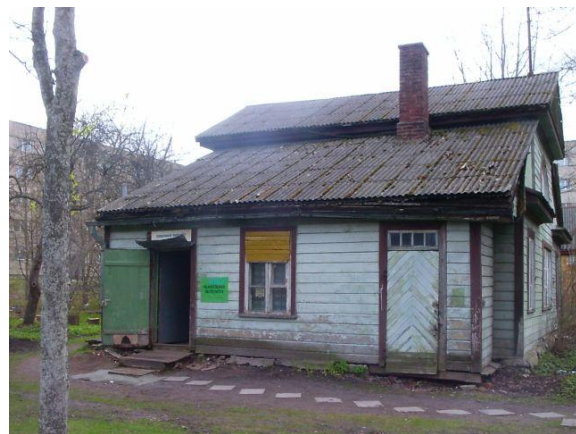
**Seisund:** Tehniliselt väga halvas seisundis, visuaalsel hinnangul siiski mitte lootusetu. Paiknemine teepinnast allpool on toonud kaasa pidevad niiskuskahjustused.

**Ettepanek:** Säilitada mälestise staatus. Arvestades hoone olulist kohta puitarhitektuuri ajaloos, säilitada mälestise staatus. Leida võimalused toetada hoone korrastamist. Sama vajalik oleks tellida tehniline ekspertis. Selle valgusel (kas restaureerimistööd on ikka võimalikud) koostada eritingimused ja restaureerimisprojekt. Viimasele eelnevalt tuleks leida ka hoonele sobilik funktsioon. Linnaomandis oleva hoonena oleks siin sobilik mõni avalik/sotsiaalne funktsioon. Linna, mis on raudteejaama kompleksi hoonete puhul näidanud end väga vastutustundliku peremehena leiab ehk sobiva funktsiooni sellesse hoonesse.

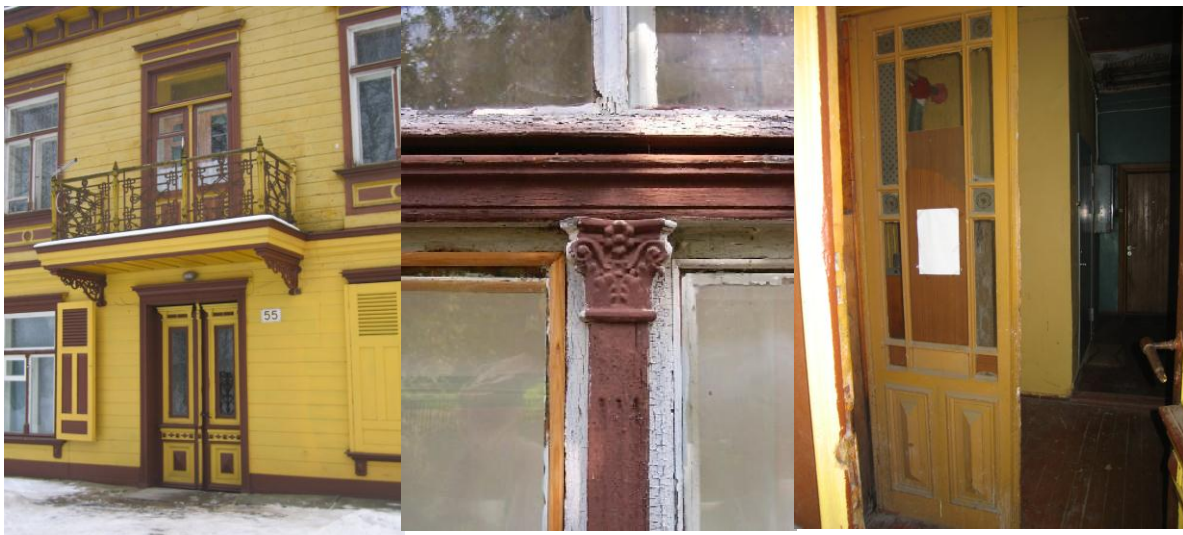
**Seisund:** Rahuldav. Esi- ja külgfassaadid värvitud mõni aeg tagasi, vale värvitüüp, koorub. Avatäited asendatud plastikakende jms-ga. Hoone ja territoorium suhteliselt hooldamata.

**Ettepanek:** Säilitada mälestise staatus.

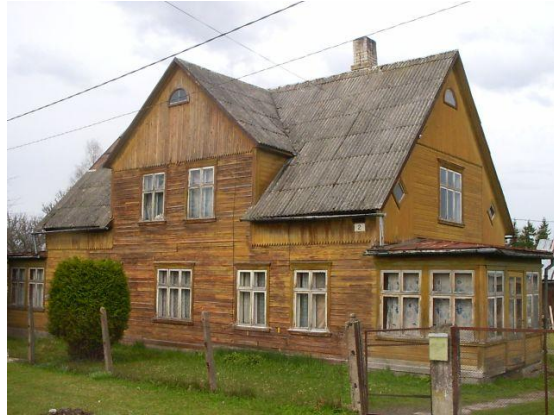
**Seisund:** Üldseisukord rahuldav. Maja laudis vajab värvimist, vihmavee äravoolusüsteem uuendamist, ümbrus hooldamist.

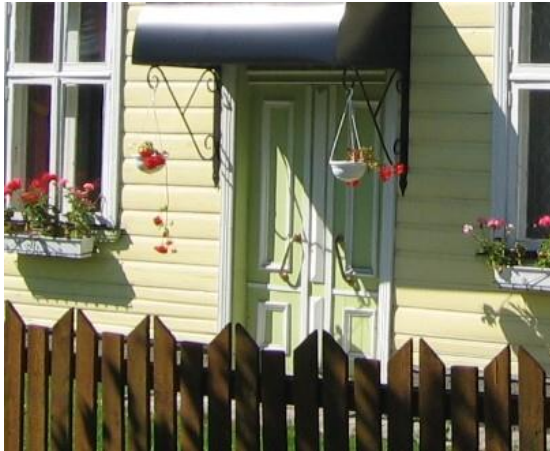
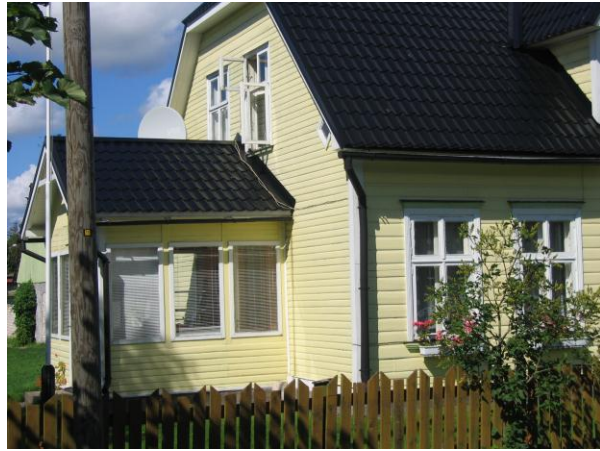
**Seisund:** Üldseisukord hea. Ümbrus hooldatud. Senised remonttööd tehtud Muinsuskaitseametiga kooskõlastamata

**Hinnang:** Tegemist on tüüpilise 1930. aastate väikeelamuga, kus tunda pigem kohaliku ehitusmeistri või tehniku kui arhitekti kätt. Vernakulaarse hoonetüübi klassikaline esindaja, millel väärtus ehitustraditsioonide kandja ja ansambli osana, mitte üksikobjektina. Kuigi valdav osa senistest remonttöödest on suhtunud ajaloolisse substantsi respektiga, esindavad katusematerjal ja veranda selgelt mälestisele sobimatut lähenemisviisi.

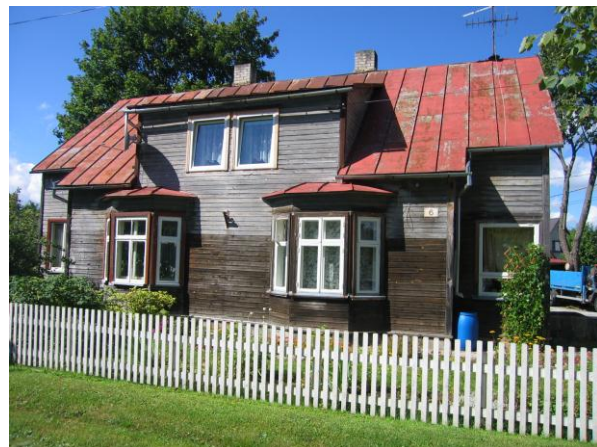
## **Raudtee 6**

**Seisund:** Hoone üldseisukord rahuldav.

**Hinnang:** Tegemist on tüüpilise 1930. aastate väikeelamuga, kus tunda pigem kohaliku ehitusmeistri või tehniku kui arhitekti kätt. Vernakulaarse hoonetüübi klassikaline

esindaja, millel väärtus pigem ehitustraditsioonide kandja ja ansambli osana, mitte üksikobjektina. Juba algselt on tegemist omas klassis küllalt tagasihoidliku objektiga nii arhitektuurselt tasemelt kui teostuselt. Hilisemad muudatused avatäidetes on asja ainult hullemaks muutnud. Mitte ühelgi tingimusel ei vasta mälestise tunnustele.

- Koheselt arvata mälestiste nimekirjast välja hooned Raudtee 6 ja 16 mälestise tunnuste kaotamise tõttu.
- Hooned Raudtee 10,12,18 lugeda mälestise tunnustele vastavaks.
- Raudtee 15 osas võtte äraootav seisukoht. Hoone vastab mälestise tunnustele tingimustel, et teda ebaseaduslike ehitustöödega lootusetult ära rikutud pole.
- Hooned Raudtee 2,4,8,14,20 võiks arvata mälestiste nimekirjast välja kui on tagatud nende kaitse miljöölal (teemaplaneeringu läbi nt).

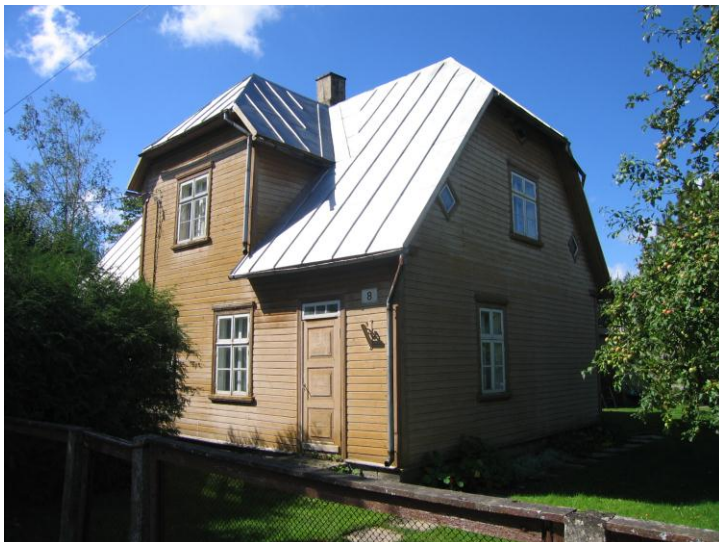
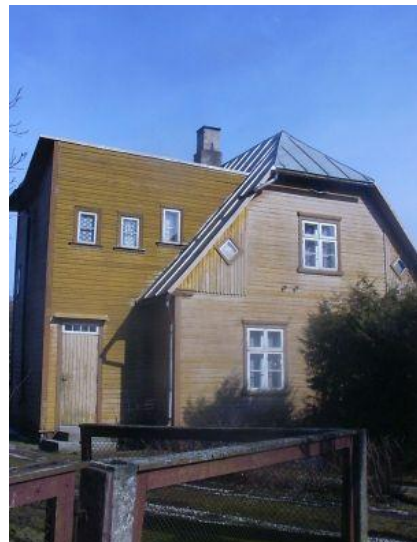
### **Raudtee 8**

**Seisund:** Hoone seisund rahuldav, ümbrus hooldatud. Maja vajab värvimist.

**Hinnang:** Tegemist on tüüpilise 1930. aastate väikeelamuga, kus tunda pigem kohaliku ehitusmeistri või tehniku kui arhitekti kätt. Vernakulaarse hoonetüübi klassikaline esindaja, millel väärtus pigem ehitustraditsioonide kandja ja ansambli osana, mitte üksikobjektina. Suhteliselt tagasihoidlik esindaja, aga üldjoontes hästi säilinud. Siiski muudab juurdeehitus tagaküljel tema mälestise staatuse küsitavaks. Miljöolist väärtust, mida hoone evib, saab küllalt hästi kaitsta ka miljööala koosseisus.

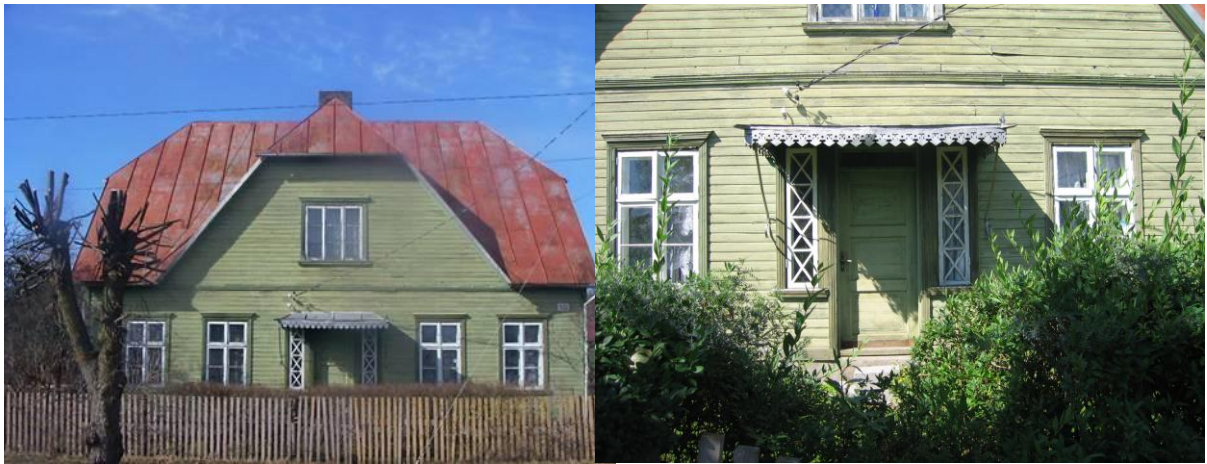
## **Raudtee 10**

**Seisund:** Hea. Hoone ja ümbrus hooldatud. Hoone on säilinud olulise osa originaalsubstantsist s.h aknad ja peaukse kujundus.

**Hinnang:** Tegemist on tüüpilise 1930. aastate väikeelamuga, kus tunda pigem kohaliku ehitusmeistri või tehniku kui arhitekti kätt. Vernakulaarse hoonetüübi klassikaline esindaja, millel väärtus eelkõige ehitustraditsioonide kandja ja ansambli osana. Hea säilivus ja korralik teostus võimaldavad siiski hoonet ka edaspidi mälestisena käsitleda.

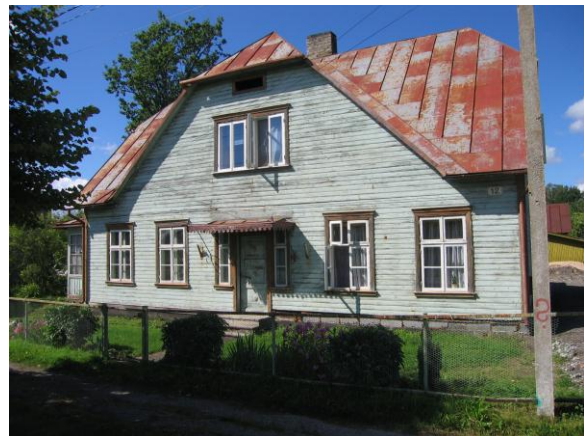
## **Raudtee 12**

**Seisund:** Seisund on rahuldav. Esifassaadil on vahetatud II korruse aknad (ilmselt juba nõukogude perioodil), kuid pole järgitud algset profiili, ega aknajaotust. Samuti vahetatud N-poolses otsaseinas pööninguaken, mis samuti erineb algsest.

**Hinnang:** Tegemist on tüüpilise 1930. aastate väikeelamuga, kus tunda pigem kohaliku ehitusmeistri või tehniku kui arhitekti kätt. Vernakulaarse hoonetüübi klassikaline esindaja, millel väärtus eelkõige ehitustraditsioonide kandja ja ansambli osana. Hea säilivus ja korralik teostus võimaldavad siiski hoonet ka edaspidi mälestisena käsitleda.

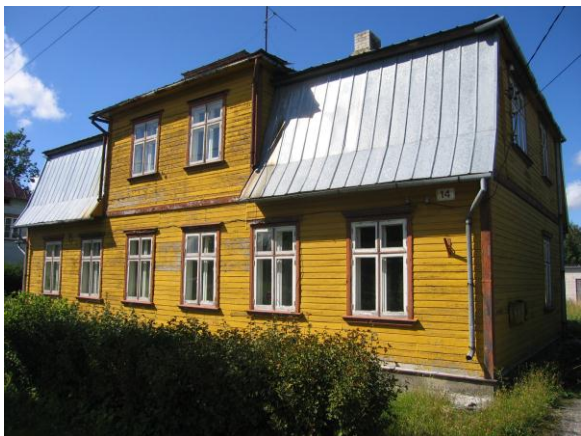
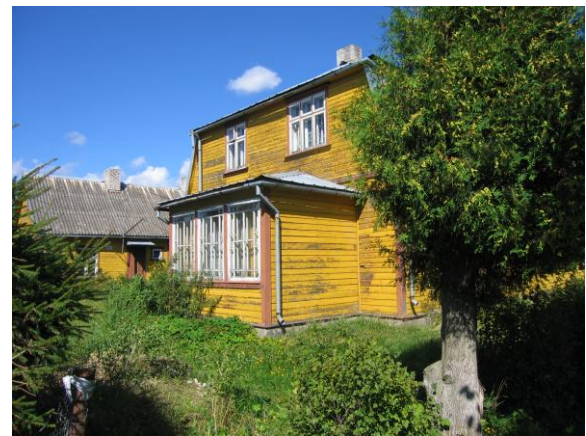
## **Raudtee 14**

**Seisund:** Rahuldav. Uus katus valtsprofiile jäljendav.

**Hinnang:** Tegemist on tüüpilise 1930. aastate väikeelamuga, kus tunda pigem kohaliku ehitusmeistri või tehniku kui arhitekti kätt. Vernakulaarse hoonetüübi klassikaline esindaja, millel väärtus pigem ehitustraditsioonide kandja ja ansambli osana, mitte üksikobjektina. Suhteliselt tagasihoidlik esindaja.. Teostatud ümberehitused ja üldine arhitektuurne tase muudavad mälestise staatuse küsitavaks. Miljöölist väärtust, mida hoone evib, saab küllalt hästi kaitsta ka miljööala koosseisus.

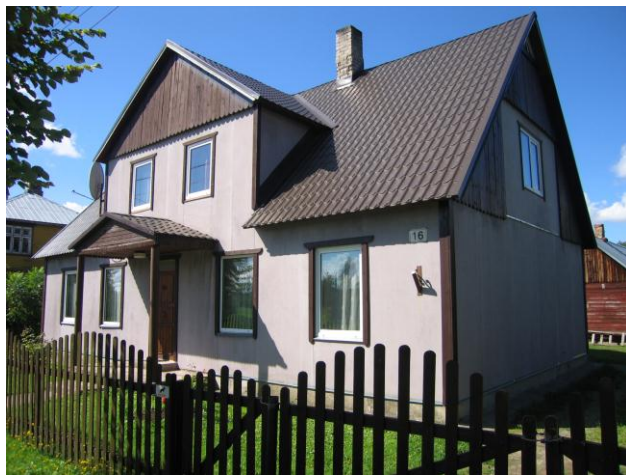
### **Raudtee 16**

**Andmed:** Hoone on ehitatud 1930.aastate I poolel, mil seoses raudtee valmimisega hoonestati tulevane Raudtee tänava piirkond. 1990te lõpus või uue sajandi algul tundmatuseni ümber ehitatud.

**Hinnang:** Ilmselt olnud kunagi tüüpiline 1930. aastate väikeelamu, millest tänaseks on pigem saanud euroremondi ajatu tüüpiline versta-post. EI VASTA MÄLESTISE TUNNUSTELE, mitte ühelgi tingimusel.

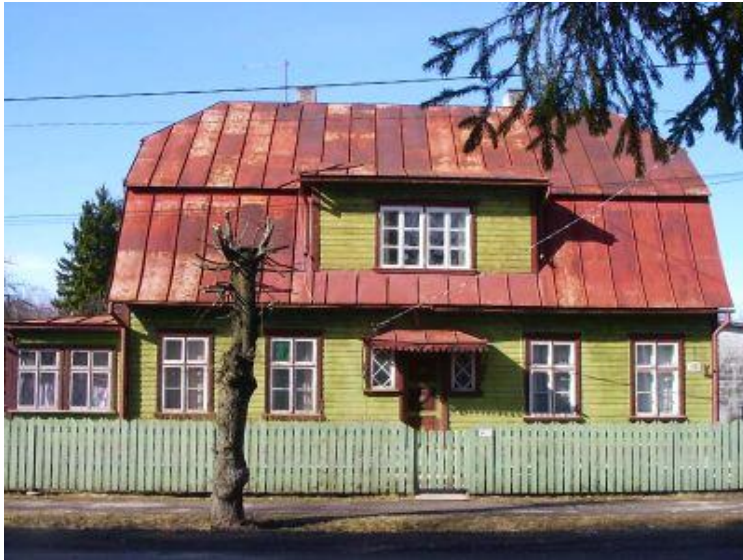
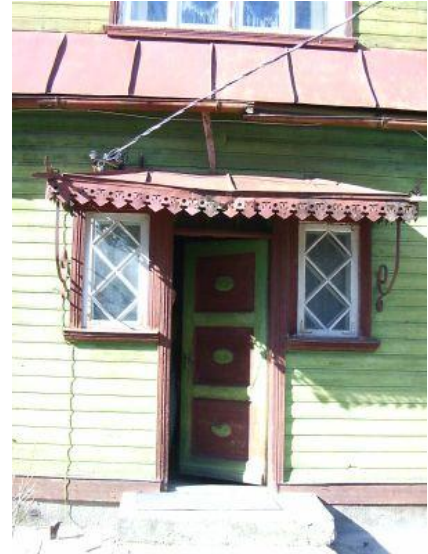
### **Raudtee 18**

**Seisund:** Üldine seisund ja säilivusaste on hea. Mõnevõrra on kahjustatud sissepääsu kohal olev varikatus (talvine jää ja lumi?). Hoone ja ümbrus on heakorrastatud.

esindaja, millel väärtus eelkõige ehitustraditsioonide kandja ja ansambli osana. Hea säilivus ja korralik teostus võimaldavad siiski hoonet ka edaspidi mälestisena käsitleda.

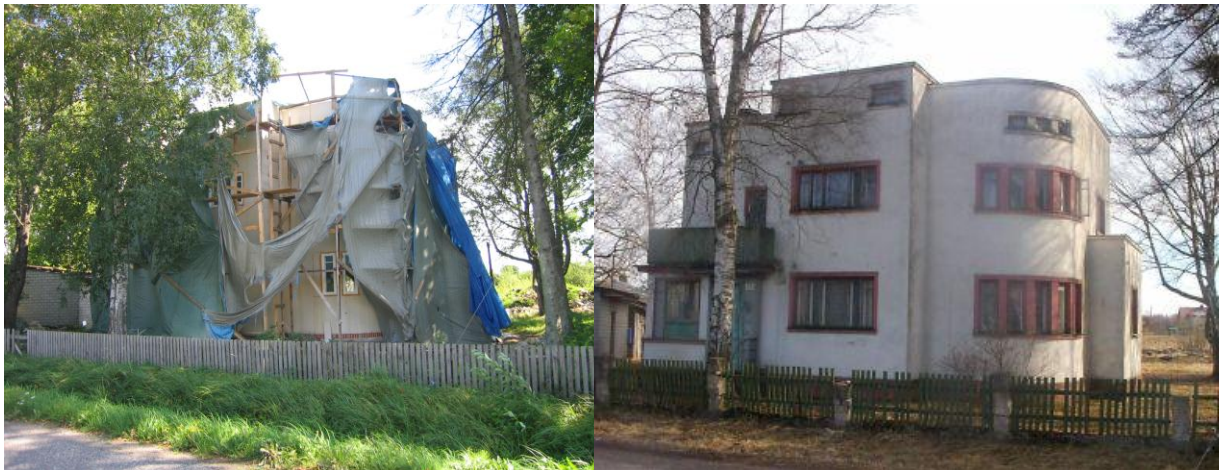
## **Raudtee 15**

**Seisund:** Ehitus pooleli.Otsustades detailide järgi, mis tellingute tagant paistavad on valitud suund üsna hoolimatu hoone ajaloolise välisilme suhtes.

**Hinnang:** Hea 1930. aastate funktsionalistliku arhitektuuri näide Sindis. Moodustab koos Pärnu mnt 55-ga Sindi kõige edumeelsemate elamute paari 1930. aastate kontekstis. Peatatud ehitustööd võivad kaotada mälestise tunnused. Esialgu siiski säilitada mälestise staatus.

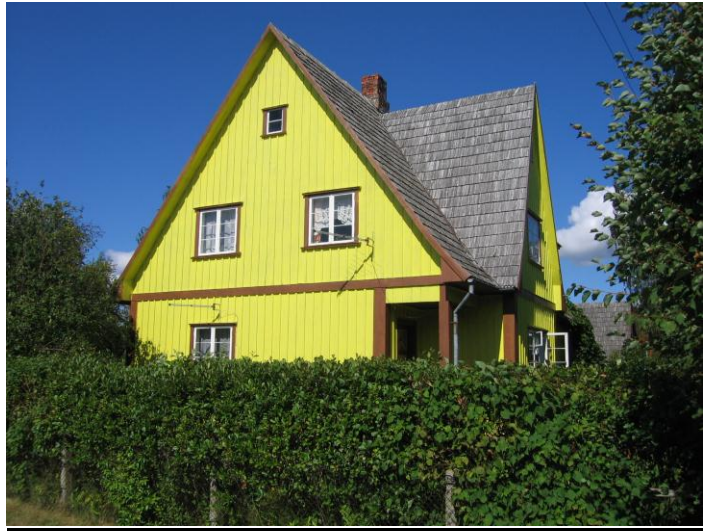
## Elamu ja kõrvalhoone Pikk 2

**Tehniline seisund:** Väga hea. Silmapaistvalt hea arhitektuurne säilivus a ka tehniline seisund väga hea. Pidevalt hooldatud, elamu fassaad hiljuti värvitud. Sindelkatused heas korras.

**Mälestiste tunnused:**Hea traditsionalistliku arhitektuuri näide Sindis, piirkonnas tüüpilise elamutüübi silmapaistvalt hea näide ja hästi säilinud. Kuigi analoogilisi hooneid leidub arvukalt ka Pärnu linnas, ükski neist tänase seisuga kaitse all ei ole. Kõrvalhoone moodustab osa teadlikult kavandatud ansamblilisest tervikust.

**Ettepanek:** Säilitada kultuurimälestise staatus.

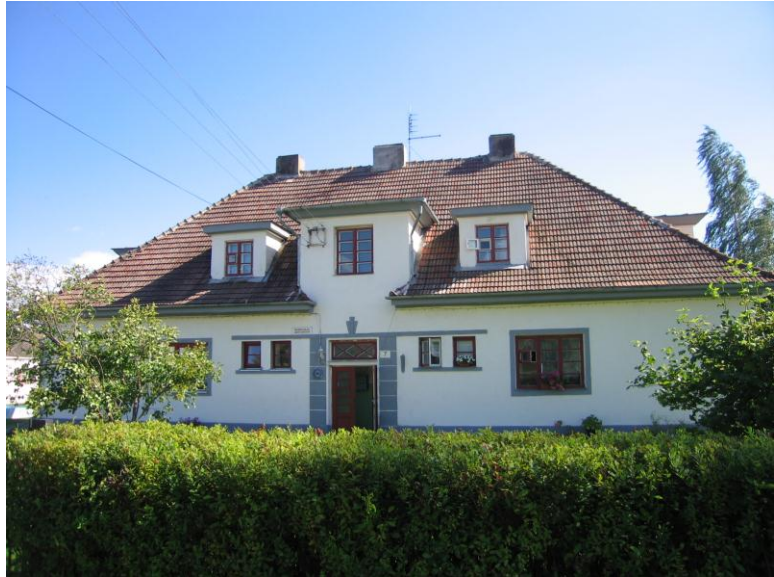
## Elamu Mänguvälja 7

**Tehniline seisund:** Väga hea. Katus ja fassaadid hiljuti korrastatud. Ümbrus hooldatud.

**Ettepanekud:** Korrastada kõrvalhoone (ehitatud peahoonega samal ajal), mis pole eraldi riiklik kultuurimälestis, peahoonega samas võtmes ja materjalikasutusega. Mälestise staatus säilitada.
